Bunje (Novo Selo, Croatie), campagnes 2017-2018

Emmanuel Botte, Audrey Bertrand, Kristina Jelinčić, Nicolas Leys et
Antoine Boisson

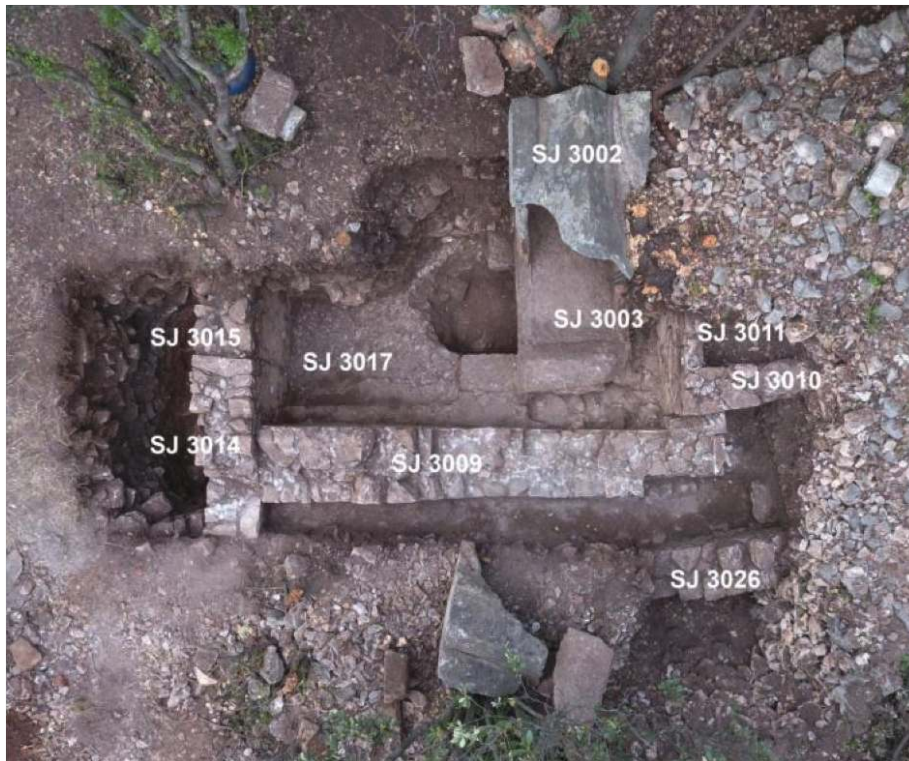
Fig. 4 – Indication des principales unités stratigraphiques du Secteur 3.

- 11 Le secteur 3, situé au sud du grand mur de limite méridionale de la villa (MR 6009), n'avait pas encore fait l'objet d'une exploration poussée. Nous l'avons créé en 2015 car s'y trouve un sarcophage, largement pillé et exposé aux intempéries depuis près d'un siècle, que sa typologie permet de dater du V^e siècle de notre ère². Il appartient à la catégorie des sarcophages que l'on trouve en grande quantité sur le site de Salona, et dont on sait désormais qu'ils provenaient en grande partie des carrières de l'île de Brac. Nous avons décidé cette année d'effectuer un sondage autour de cette structure pour déterminer son implantation par rapport à la villa romaine (fig. 4).

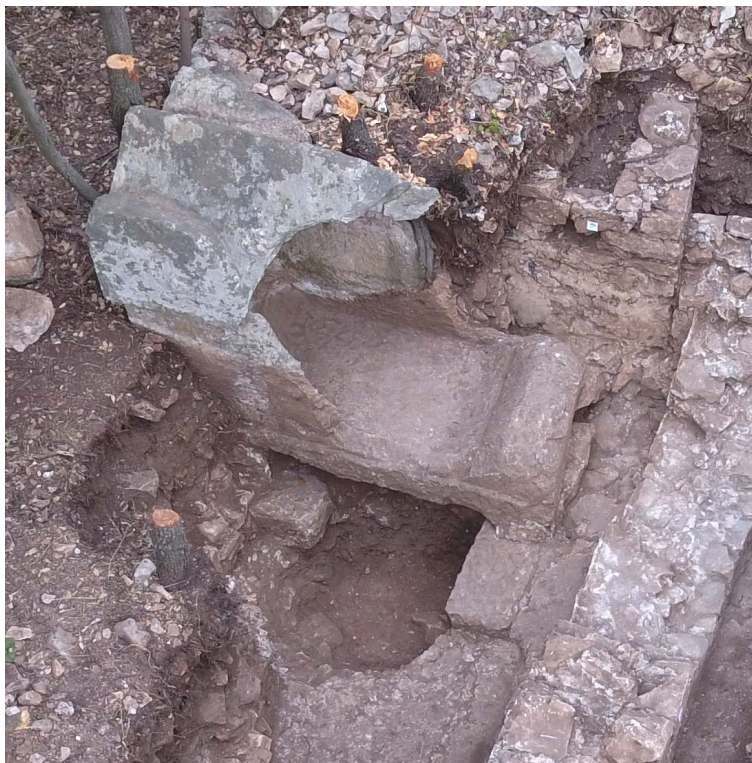
Fig. 6 – Vue depuis le sud-ouest des blocs (US 3019) du lit de pose de la cuve du sarcophage 3003.

- 14 C'est dans cet espace qu'est installée la cuve du sarcophage 3003. Sans doute pour éviter un affaissement du terrain en raison de son poids, un niveau de grands blocs de calcaire a été disposé comme lit de pose pour recevoir la cuve (US 3019) (**fig. 6**). L'ensemble de la pièce est alors doté d'un sol en béton (SL 3017) reposant sur le ressaut de fondation des murs MR 3009 et 3014 et venant au contact des blocs du lit de pose 3019 et de la cuve du sarcophage 3003 (**fig. 7**).

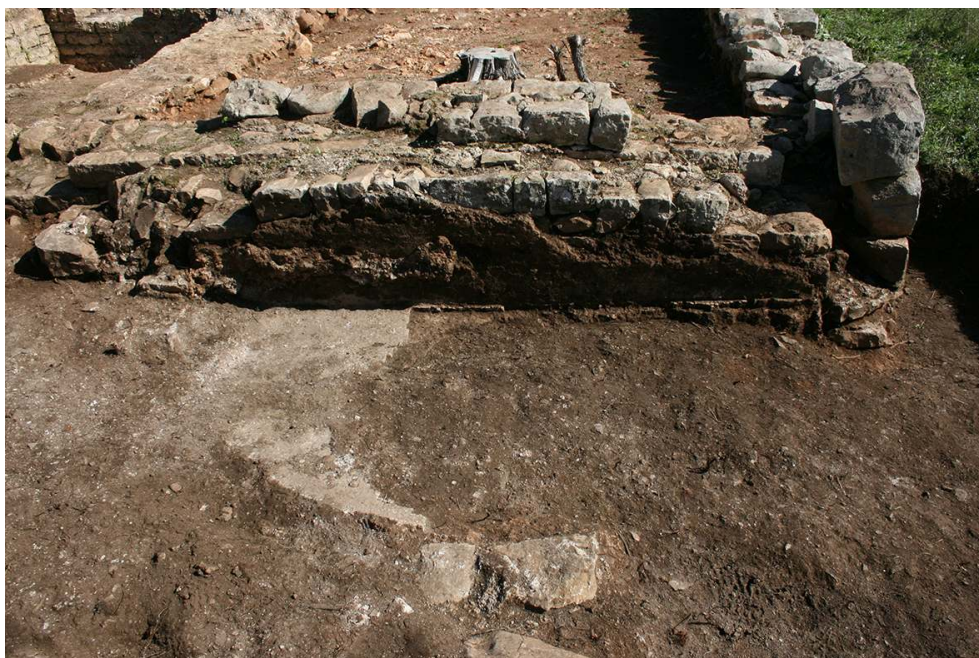
Fig. 10 – Vue de l'abside ABS 5074 du secteur des thermes (secteur 5).

Fig. 11 – Vue depuis l'ouest de l'abside ABS 5074 du secteur des thermes (secteur 5).

- 17 Contre le parement ouest du mur MR 5003 était visible depuis les premiers relevés du site effectués en 2015 un enduit en béton de tuileau dont la destination n'était pas assurée. Nous avons donc ouvert un sondage depuis l'angle sud-ouest de la villa (angle des murs MR 5001 et 5003) jusqu'au parement externe de l'abside ABS 5011. Il en est sorti une seconde abside des thermes, mais dans un état de conservation assez déplorable (fig. 10-11). On peut néanmoins établir que l'on y accédait par une marche dans l'angle nord-est dont l'arrachement est encore visible, et que ce bassin, comme l'ensemble des bassins recevant des liquides, que ce soit pour le stockage (citerne), le loisir (bassins des thermes) ou la production (bassins de récolte de l'huile et du vin, fouloirs), était équipé d'un sol en mosaïque. La raison de ce mauvais état de conservation est due au fait que ce bassin a été perforé durant l'Antiquité tardive par l'installation d'une tombe en inhumation. Cette sépulture ne contenait pas, ou plus car elle était très endommagée, de mobilier datant, hormis une boucle de ceinture. L'étude anthropologique de Mario Novak a révélé que la sépulture contenait en fait 4 individus, puisque l'étude a mis en évidence qu'il y avait 4 fragments de cuisse droite et 4 os pelviens droits. Leur étude a démontré que dans la sépulture se trouvaient 4 enfants, l'un âgé de 6 mois, deux d'environ 1 an et demi à 2 ans, et un dernier de 3 à 4 ans (fig. 12-13).

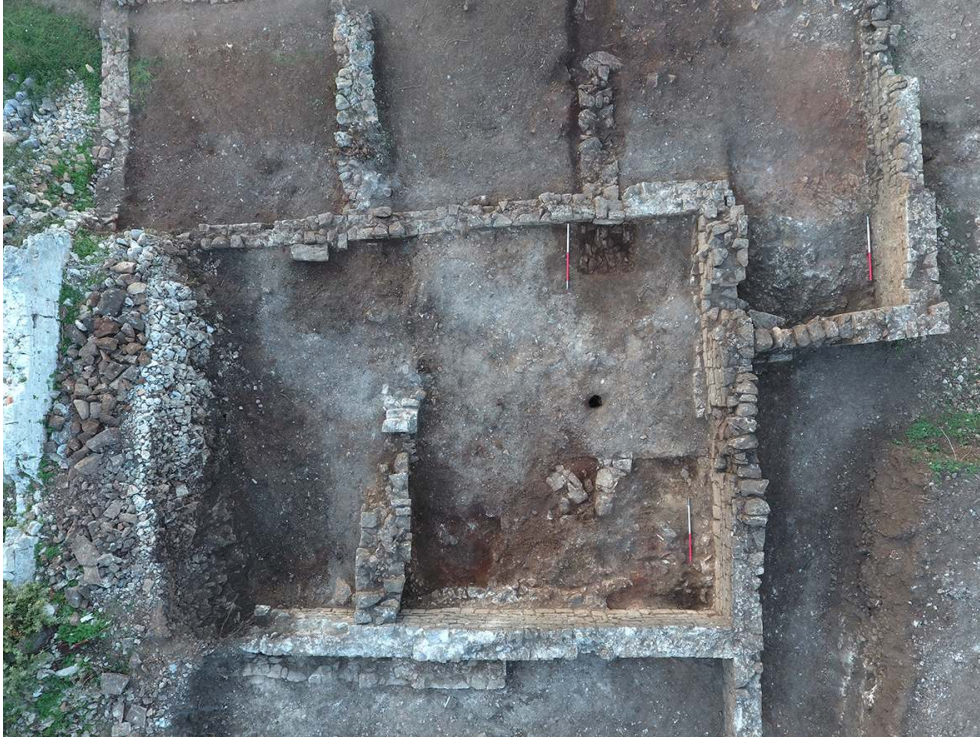
Fig. 14 – Vue de la pièce à pilier située à l'est des thermes.

par endroits. Il en est sorti un grand espace de 10,6 m sur 6,8 m, doté d'un pilier central (**fig. 14**), avec une porte bouchée sur son côté nord. Le dégagement de ce secteur nous a également permis de découvrir un décroché dans lequel se trouve un passage également bouché (US 5057), qui doit constituer l'entrée dans l'espace thermal (**fig. 15**).

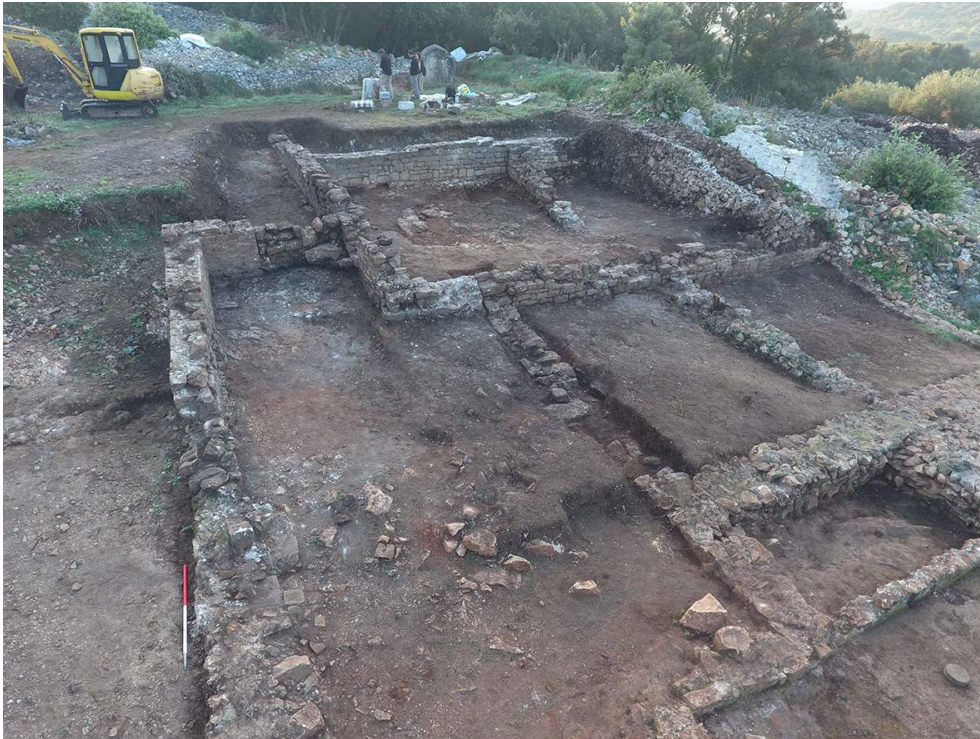
Fig. 15 – Vue depuis l'ouest du passage bouché (US 5057) donnant accès à l'espace thermal.

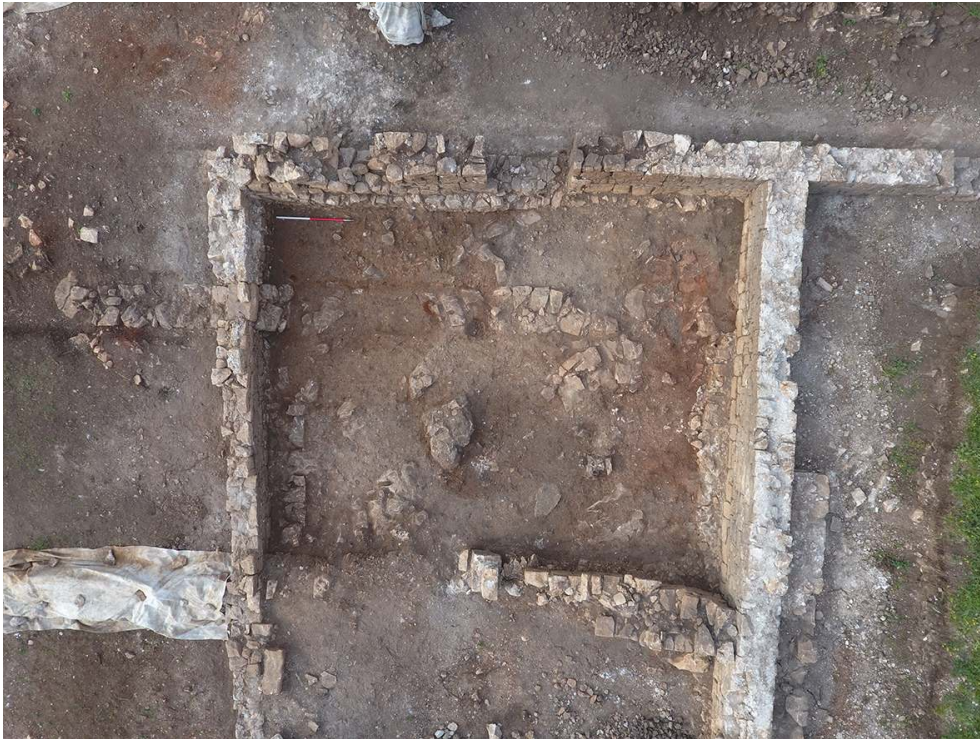
Fig. 16 – Vue des murs de la première phase d'occupation apparus dans la salle à pilier.

- 19 Dans la pièce équipée d'un pilier central, la fouille commencée en octobre 2017 et poursuivie en avril 2018 a permis de révéler des niveaux archéologiques passant sous les murs de la villa telle qu'elle est actuellement visible, et sous ces niveaux se trouvaient des murs plus anciens (**fig. 16**). C'est une donnée très importante pour l'histoire du site car jusqu'à présent, même si du mobilier ancien apparaissait de manière résiduelle, nous n'étions pas en mesure de projeter la nature de cette occupation antérieure. Grâce aux murs qui ont été découverts, et au mobilier qui les recouvrait, nous sommes désormais en mesure de proposer l'existence d'une première installation, bien plus modeste dans ses dimensions, sans doute construite durant l'époque flavienne. Le mobilier découvert dans les niveaux recouvrant ces murs arasés est datable des premières décennies du II^e siècle de notre ère, notamment plusieurs types de sigillée africaine, ce qui nous permet de dater un grand remaniement et agrandissement du site dans le second tiers du II^e siècle de notre ère.

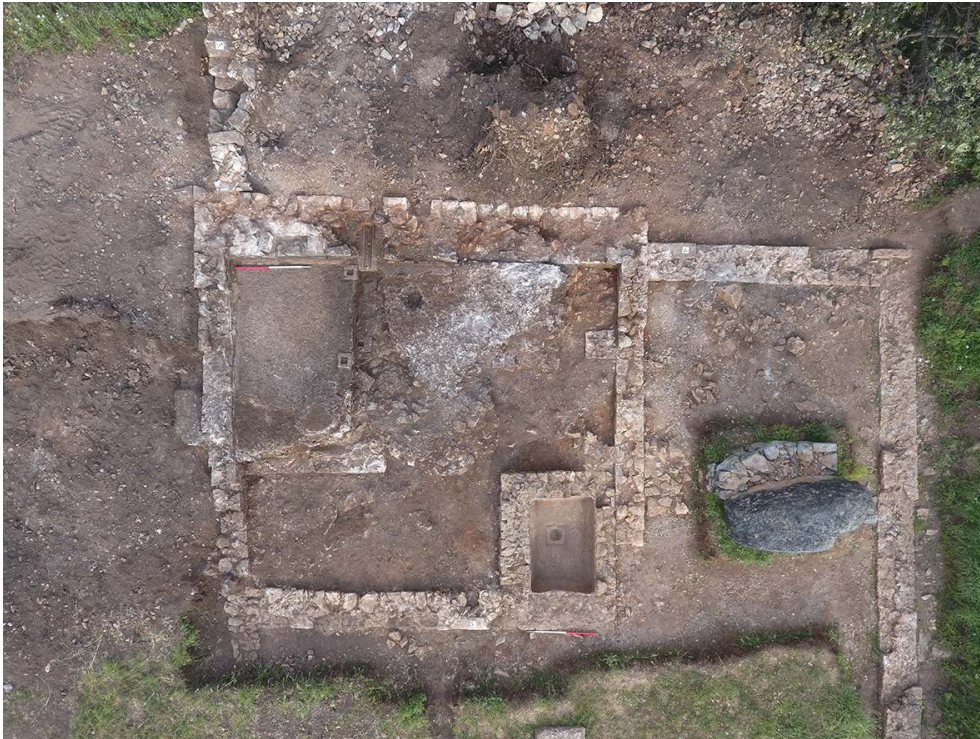
Fig. 17 – Vue de l'espace du fouloir dans le secteur 6.

- 21 En avril-mai 2018, nous avons consacré une partie de la campagne à ce secteur, qui nous a permis de grandement progresser sur la compréhension de l'organisation de la *pars rustica*. Cet espace, comme le secteur 8, se trouvant lui aussi sous de grands tas de pierres comme les secteurs de la partie résidentielle de la villa, nous n'espérions pas obtenir beaucoup de données puisque dans ce dernier la stratigraphie était quasi inexistante. Il s'avère que dans cette partie de la villa, les pierres ont été jetées directement sur les structures antiques, sans que celles-ci aient été trop fortement récupérées ou détruites avant. Nous avons ainsi pu découvrir un grand fouloir à vin dans un état de conservation plutôt satisfaisant (fig. 17).

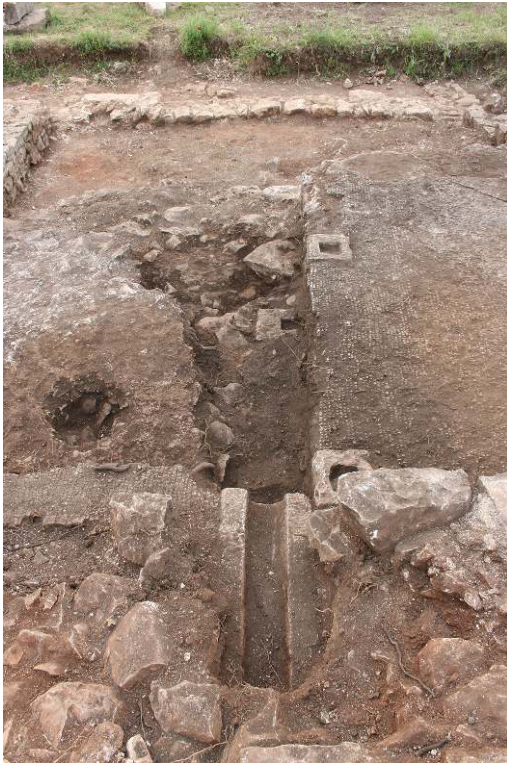
Fig. 18 – Vue depuis l'est du fouloir et de sa canalisation.

- 22 Le fouloir est un grand espace mosaïqué de 3,80 m sur 3,30 m, qui était équipé en son centre d'une canalisation en calcaire qui menait le jus du foulage au pied dans un espace situé à l'ouest qui sera exploré durant la campagne d'octobre 2018. La partie nord du fouloir est très bien conservée tandis que sa partie sud a presque totalement disparu. Dans la partie nord, deux supports de poteaux en bois sont encore préservés (**fig. 18**), ce qui n'est pas sans rappeler les images de foulage qui nous sont parvenues sur décors de mosaïque.

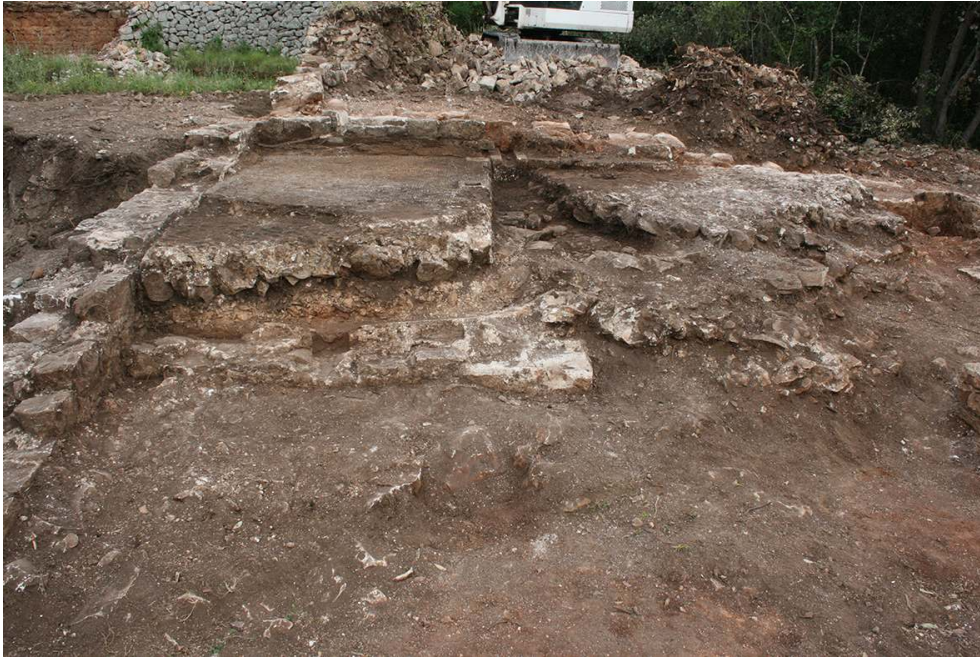
Fig. 19 – Vue depuis l'ouest du fouloir en béton de tuileau antérieur au fouloir mosaïqué installé dans une seconde phase.

- 23 L'autre élément important dans ce secteur est qu'il apparaît en coupe qu'un bassin en béton de tuileau se trouve sous le fouloir, et qu'il était lui aussi équipé sur son côté sud de supports de poteau, ce qui nous incite à considérer qu'il s'agit d'un fouloir d'une première phase de la villa (**fig. 19**). Nous sommes ainsi tentés de considérer que le vin a constitué la première denrée produite sur le site, avant l'huile d'olive. Cela n'est pas surprenant pour plusieurs raisons : la première est que l'obtention d'un rendement avec la vigne est beaucoup plus rapide qu'avec l'olivier, de quelques années pour la première à au moins une décennie pour le second ; la seconde raison est qu'il s'agit d'un schéma que l'on peut observer en plusieurs points de la Méditerranée antique, notamment en Gaule et dans la péninsule Ibérique, où les premiers Romains venus s'installer dans de nouveaux territoires débutent par la vigne pour obtenir relativement rapidement une production fournissant un surplus vendable, tandis que les oliviers sont plantés dans la foulée mais sans que l'on puisse en attendre un rendement avant au moins une dizaine à une quinzaine d'années.

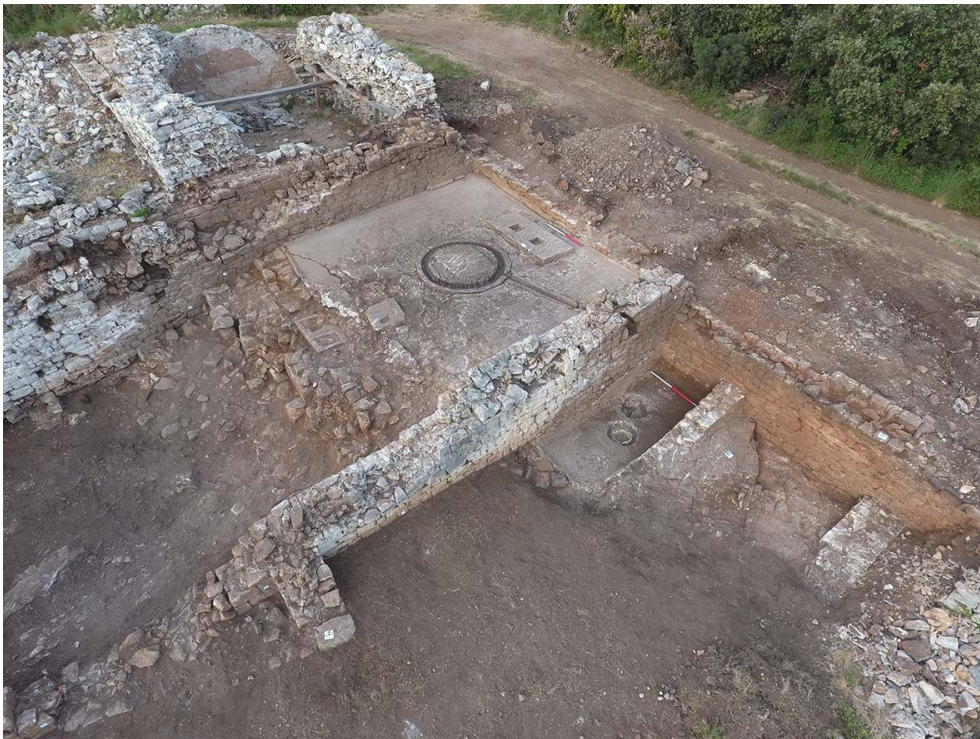
Fig. 21 – Vue depuis le sud-ouest de l'ensemble du complexe du pressoir découvert en avril 2018.

- 26 Plus à l'est, directement contre la paroi méridionale de la citerne CT 10002, nous avons découvert un pressoir (PR 8048) dans un état de conservation remarquable (**fig. 21**). Il apparaît clairement qu'il s'agit d'une dernière phase d'utilisation de cette structure car nous avons pu observer en coupe des montants en pierre d'un treuil de pressoir d'une phase antérieure (**fig. 22**). On peut donc voir d'est en ouest le bloc des *arbores* (**fig. 23**) qui recevait les jumelles encadrant le *prelum*, le mouton du pressoir ; vient ensuite la maie (*area*) sur laquelle on peut très clairement observer les traces de *regulae*, les montants d'un coffre en bois dans lequel était jetée la pâte d'olives pour être pressée, système que l'on trouve sur d'autres sites de Dalmatie, notamment à Salone. Cette pratique en coffre de bois remplace ce qu'on trouve plus fréquemment, voire systématiquement, dans les autres provinces, à savoir les scourtins en sparterie qui étaient remplis de pâte d'olives et disposés sur la maie. À l'extrémité occidentale du complexe se trouve le bloc des *stipites*, qui soutenait les poteaux encadrant le mécanisme d'abaissement du levier du pressoir. Ce dernier état doit être relativement tardif car le bloc utilisé pour les *stipites* semble être le remploi d'un bloc d'*arbores*. Et les blocs que l'on voit dans la coupe appartiennent très clairement à des montants en calcaire encadrant un treuil permettant d'actionner le levier à l'aide de câbles. Ce système est attesté sur plusieurs sites d'Istrie et de Dalmatie, notamment à Salone dans des phases qui ne sont pas antérieures au V^e siècle de notre ère. Cependant, rien n'empêche de penser que ce mécanisme ait été employé en Dalmatie auparavant.

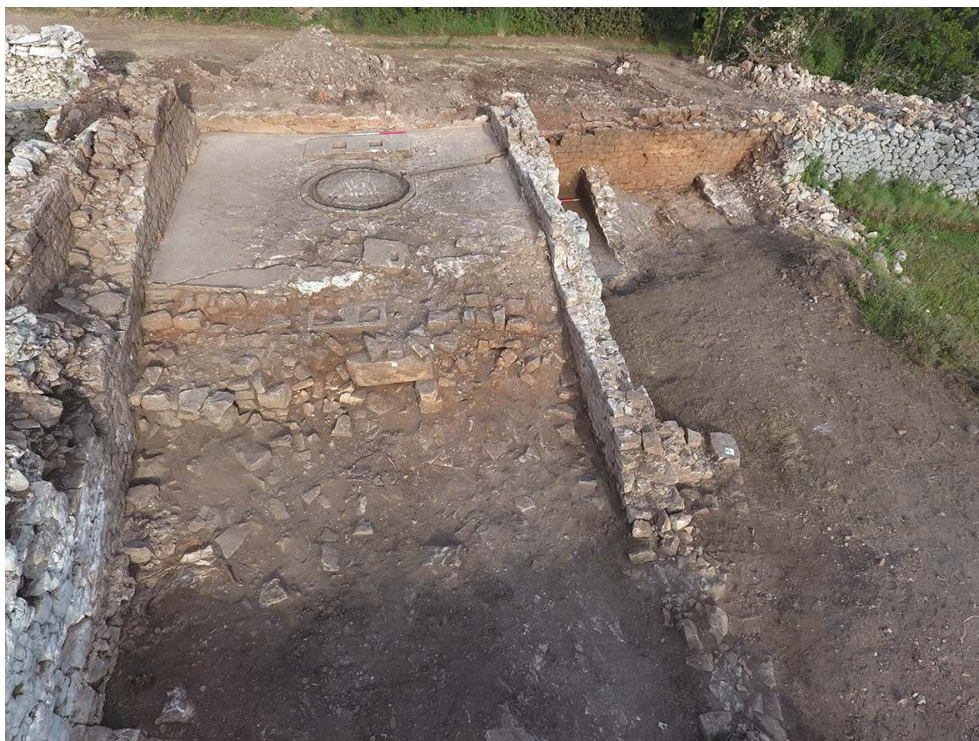
Fig. 22 – Vue depuis l'ouest, au centre de l'image, des montants du treuil d'un pressoir d'une phase antérieure apparaissant en coupe.

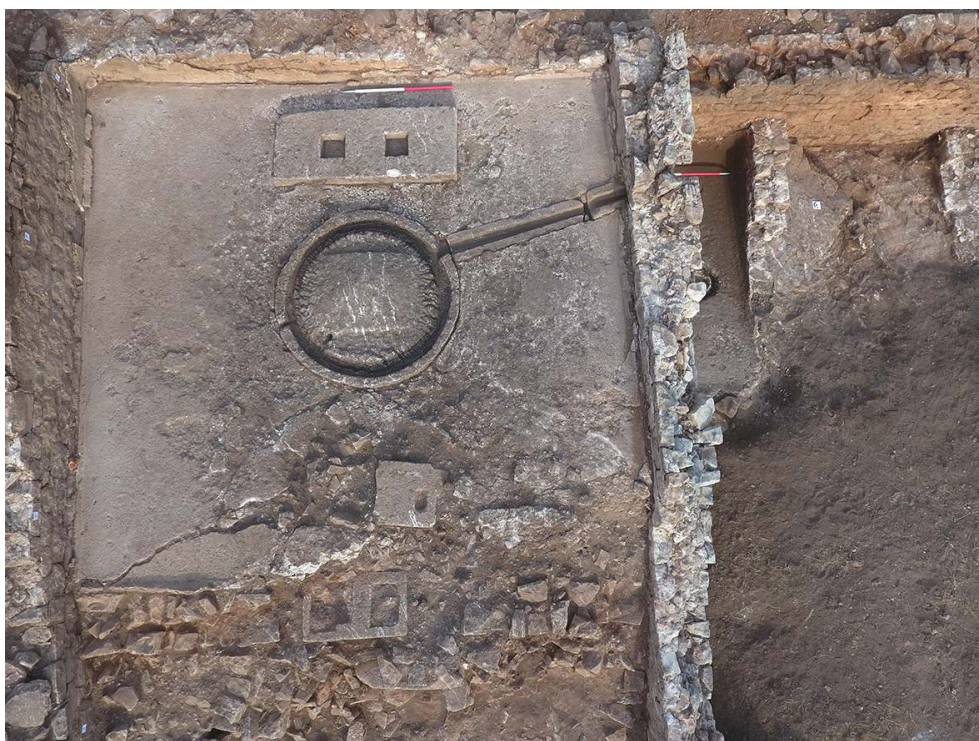
Fig. 23 – Vue de détail du pressoir et du bassin de récolte situé en contrebas.

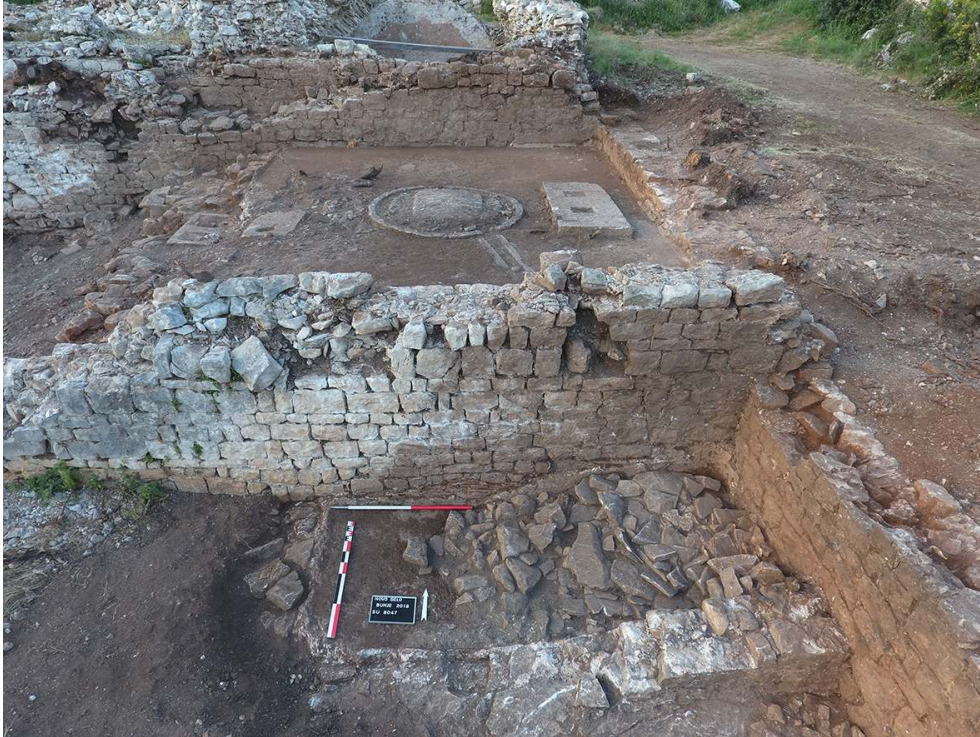
Fig. 24 – Vue depuis le sud du remplissage du bassin BS 8045, récoltant le vin ou l'huile provenant du pressoir installé au-dessus.

- 27 En contrebas du pressoir se trouvait un bassin (BS 8045) qui recevait le jus de la presse par le biais d'un canal aménagé directement dans le bloc de la maie et dans un grand bloc de calcaire (**fig. 24**). Cette canalisation (CN 8067) traversait le mur MR 8008.

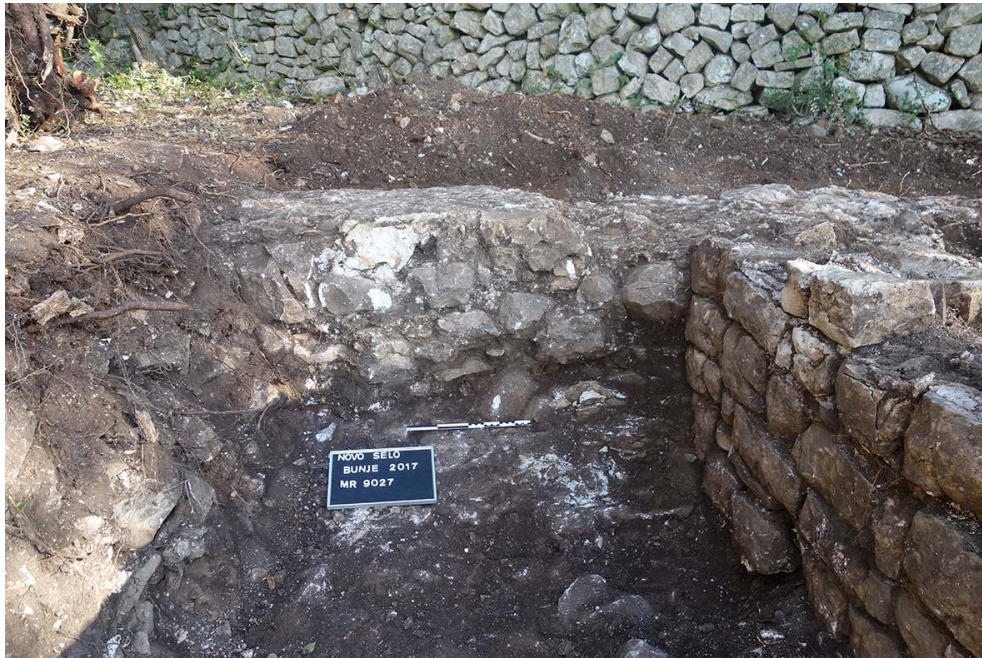
Fig. 25 – Vue depuis le sud du mur MR 9027 fermant l'espace résidentiel et sans doute la villa dans sa partie septentrionale.

- 29 Durant la campagne d'octobre 2017, nous avons souhaité trouver la limite septentrionale du secteur 9, qui est concrétisée par le mur MR 9027 contre lequel vient s'appuyer le grand mur du portique donnant sur la cour centrale (**fig. 25**). Bien que dans un mauvais état de conservation, notre intention était premièrement d'observer dans son intégralité le mur du portique, et ensuite de déterminer si cette limite constituait également celle de la partie résidentielle de la villa, ce qui semble bien être le cas. Il faudra désormais observer durant la campagne d'octobre 2018 si ce mur se prolonge vers l'est pour clôturer la cour centrale.
